habitat urbain

XIX^e siècle

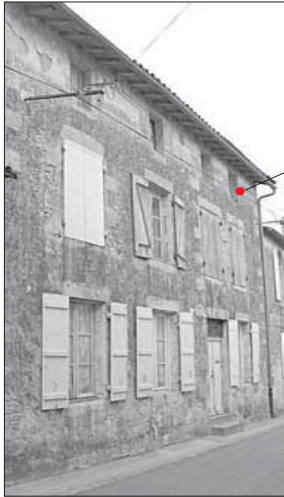
79 Melle

1^{ère} moitié : pas ou peu de décor

comble à surcroît

porte bâtarde
≠ 2 vantaux et
imposte vitrée

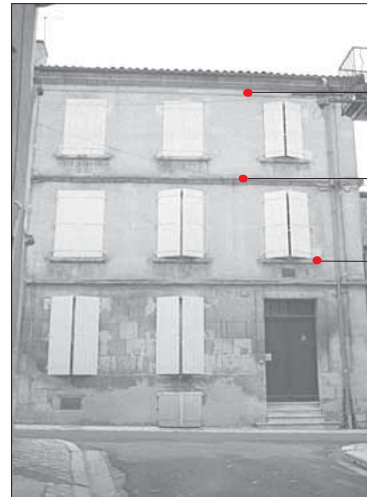
16 Barbezieux-Saint-Hilaire

corniche

bandeau

appui saillant

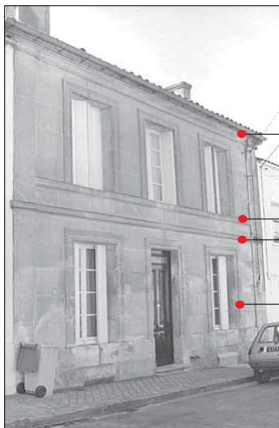
16 Cognac

2^{ème} moitié : accentuation du décor

corniche

bandeau d'appui
bandeau de niveau

encadrement
saillant mouluré

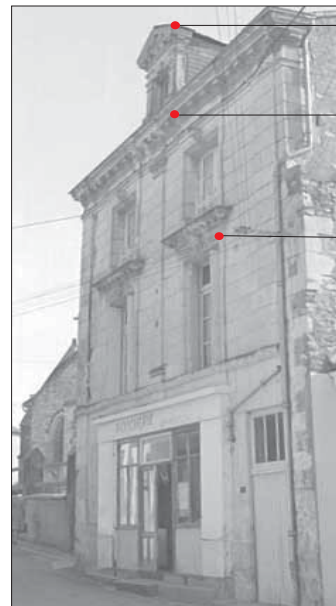
86 Mirebeau

lucarne à fronton

corniche à
denticules

linteau décoré

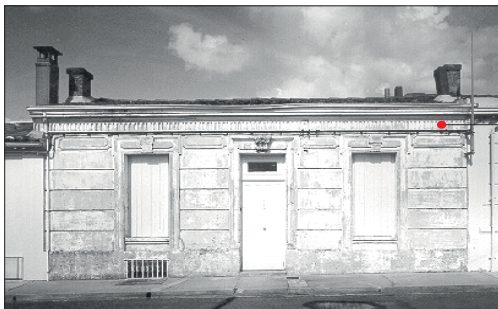
16 Cognac

fin de siècle

corniche

maison de faubourg
